Thermografische Untersuchungen an elektrischen Anlagen

Mustermann GmbH

22.Oktober 2007

Thermografische Untersuchung an den elektrischen Anlagen	Datum: 22.Oktober 2007
	Maschinenraum 1

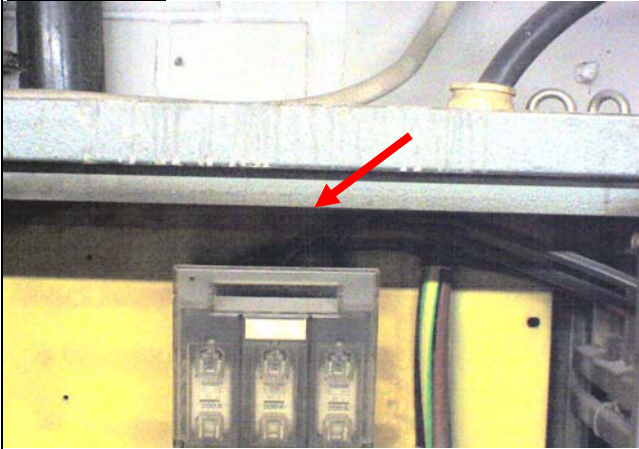
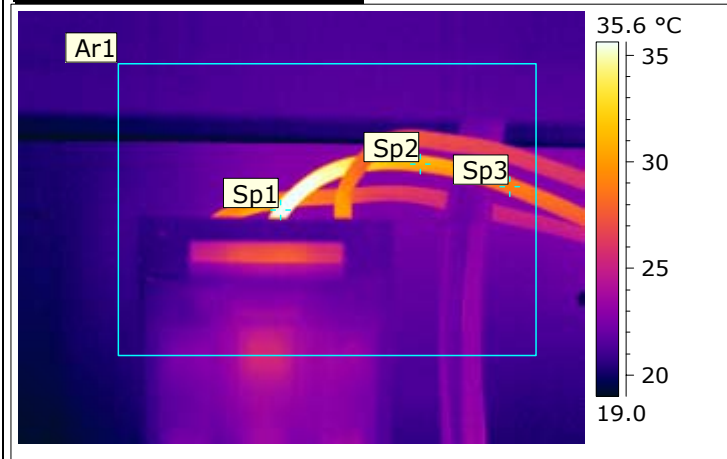
Thermogramm IR_0001.jpg

Ort Maschinenraum 1
Anlage UV Kälteanlagen – Feld 1
Betriebsmittel NH Trenner primär, L2
Nennstrom 200A
Belastung -L1 60A
Belastung -L2 60A
Belastung -L3 60A

Emissionsgrad	0.90
Objektabstand	2.0 m
Reflektierte Messtemperatur	20.0 °C
Sp1 Temperatur	38.0 °C
Sp2 Temperatur	30.6 °C
Sp3 Temperatur	28.8 °C
Ar1 Max. Temperatur	38.4 °C

Fehlerkategorie 1 – Beobachten und bei nächster Inspektion untersuchen !

Die Auffälligkeit an -L2 ist unübersehbar, es handelt sich auf Grund der gleichmäßigen Belastung der Aussenleiter um ein eindeutiges Kontaktproblem, welches zeitnah zu beheben ist, denn unter Vollastbetrieb könnte der aktuelle Zustand brandgefährliche Ausmaße annehmen !!!

Anschlüsse demontieren, Kontaktflächen reinigen und entfetten, Adern eventuell neu absetzen und mittels neuer Kabelschuhe versehen, abschließend betriebsfertigen Anschluss erstellen und Anlage in Betrieb nehmen.

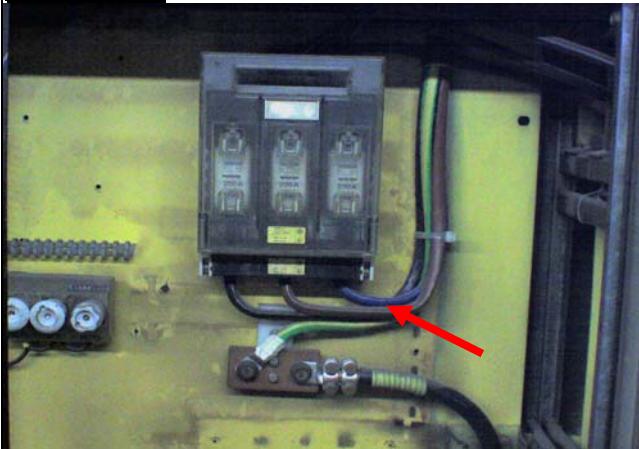
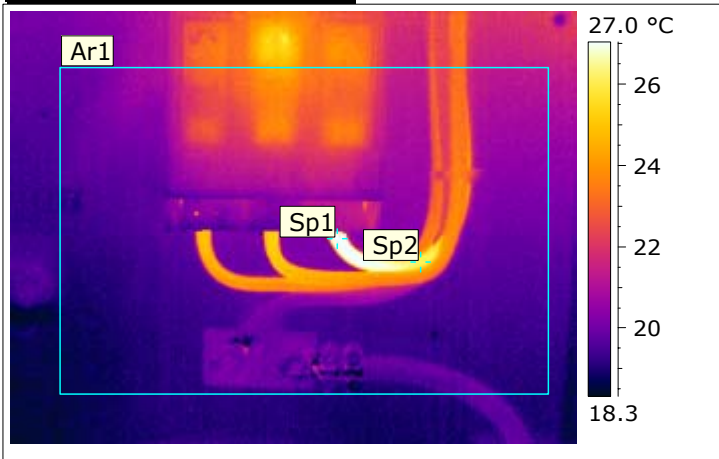
Thermogramm IR_0003.jpg

Ort Maschinenraum 1
Anlage UV Kälteanlagen – Feld 1
Betriebsmittel NH Trenner sekundär, L3
Nennstrom 200A
Belastung -L1 60A
Belastung -L2 60A
Belastung -L3 60A

Emissionsgrad	0.90
Objektabstand	2.0 m
Reflektierte Messtemperatur	20.0 °C
Sp1 Temperatur	27.7 °C
Sp2 Temperatur	26.1 °C
Ar1 Max. Temperatur	28.4 °C

Fehlerkategorie 1 – Beobachten und bei nächster Inspektion untersuchen !

Die Auffälligkeit an -L3 ist unübersehbar, es handelt sich auf Grund der gleichmäßigen Belastung der Aussenleiter um ein eindeutiges Kontaktproblem, welches zeitnah zu beheben ist, denn unter Vollastbetrieb könnte der aktuelle Zustand brandgefährliche Ausmaße annehmen !!!

Anschlüsse demontieren, Kontaktflächen reinigen und entfetten, Adern eventuell neu absetzen und mittels neuer Kabelschuhe versehen, abschließend betriebsfertigen Anschluss erstellen und Anlage in Betrieb nehmen.

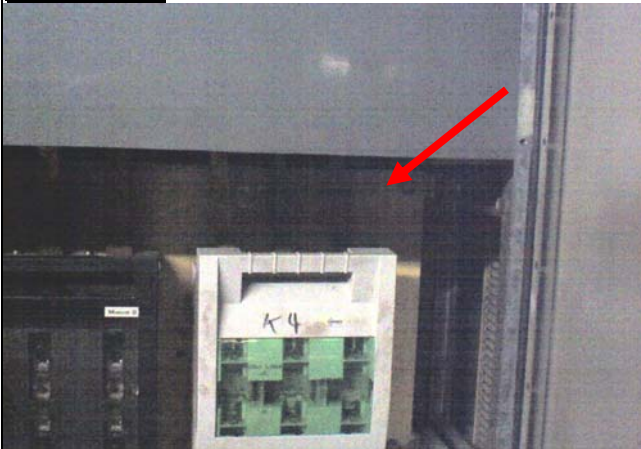
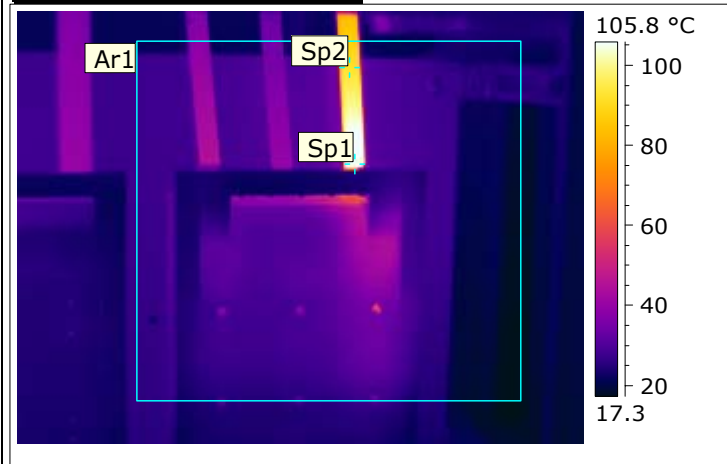
Thermogramm IR_0015.jpg

Ort Maschinenraum 1
 Anlage UV Kälteanlagen Feld 2
 Betriebsmittel NH Trenner
 Kompressor 4 primär, L3
 Nennstrom 250A
 Belastung -L1 149A
 Belastung -L2 149A
 Belastung -L3 149A

Emissionsgrad	0.90
Objektstand	2.0 m
Reflektierte Messtemperatur	20.0 °C
Sp1 Temperatur	112.4 °C
Sp2 Temperatur	92.7 °C
Ar1 Max. Temperatur	113.0 °C

Fehlerkategorie 2 – Ausgebildete Überhitzung !! Fehler schnellstmöglich beheben !!

Die Auffälligkeit an -L3 ist unübersehbar, es handelt sich auf Grund der gleichmäßigen Belastung der Aussenleiter um ein eindeutiges Kontaktproblem, welches umgehend zu beheben ist, denn unter Vollastbetrieb könnte der aktuelle Zustand brandgefährliche Ausmaße annehmen !!!

Anschlüsse demontieren, Kontaktflächen reinigen und entfetten, abschließend betriebsfertigen Anschluss erstellen und Anlage in Betrieb nehmen.

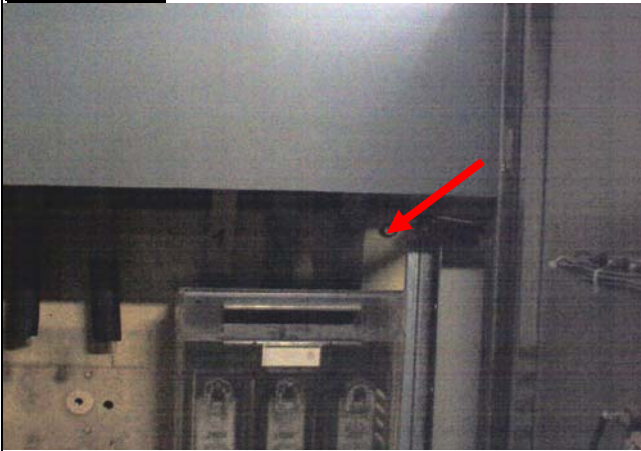
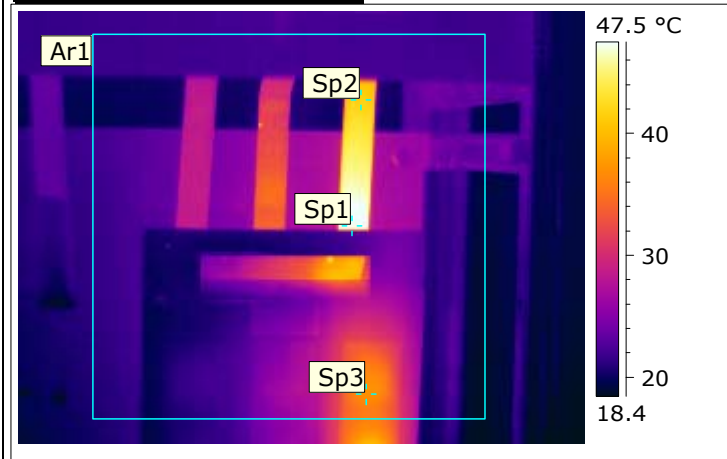
Thermogramm IR_0023.jpg

Ort Maschinenraum 1
 Anlage UV Kälteanlagen Feld 4
 Betriebsmittel NH Trenner
 Kompressor 12 primär, L3
 Nennstrom 250A
 Belastung -L1 81A
 Belastung -L2 81A
 Belastung -L3 81A

Emissionsgrad	0.90
Objektabstand	2.0 m
Reflektierte Messtemperatur	20.0 °C
Sp1 Temperatur	48.3 °C
Sp2 Temperatur	41.8 °C
Sp3 Temperatur	37.0 °C
Ar1 Max. Temperatur	48.9 °C

Fehlerkategorie 1 – Beobachten und bei nächster Inspektion untersuchen !

Die Auffälligkeit an -L3 ist unübersehbar, es handelt sich auf Grund der gleichmäßigen Belastung der Aussenleiter um ein eindeutiges Kontaktproblem, welches zeitnah zu beheben ist, denn unter Vollastbetrieb könnte der aktuelle Zustand brandgefährliche Ausmaße annehmen !!!

Anschlüsse demontieren, Kontaktflächen reinigen und entfetten, eventuelle Kontaktandruckfedern am NH-Sicherungssockel überprüfen, abschließend betriebsfertigen Anschluss erstellen und Anlage in Betrieb nehmen.

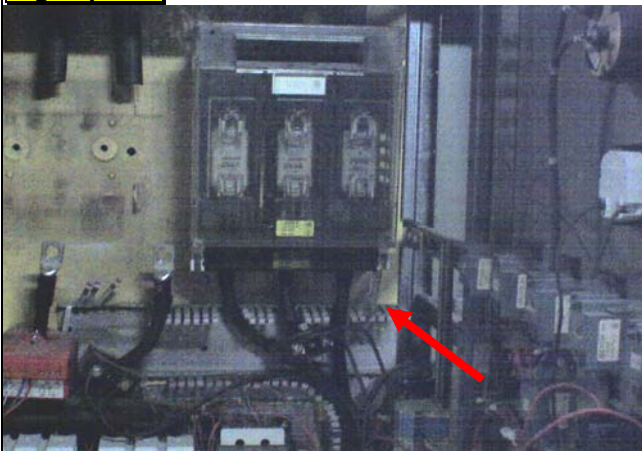
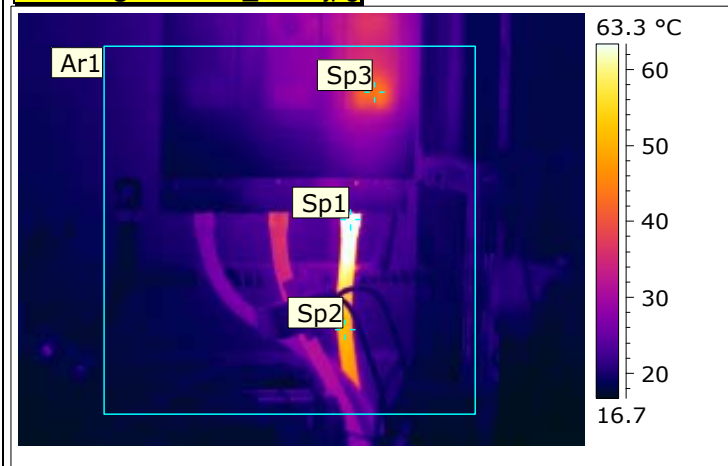
Thermogramm IR_0025.jpg

Ort Maschinenraum 1
 Anlage UV Kälteanlagen Feld 4
 Betriebsmittel NH Trenner
 Kompressor 12 sekundär, L3
 Nennstrom 250A
 Belastung -L1 81A
 Belastung -L2 81A
 Belastung -L3 81A

Emissionsgrad	0.90
Objektstand	2.0 m
Reflektierte Messtemperatur	20.0 °C
Sp1 Temperatur	65.5 °C
Sp2 Temperatur	51.0 °C
Sp3 Temperatur	43.9 °C
Ar1 Max. Temperatur	78.0 °C

Fehlerkategorie 1 – Beobachten und bei nächster Inspektion untersuchen !

Die Auffälligkeit an -L3 ist unübersehbar, es handelt sich auf Grund der gleichmäßigen Belastung der Aussenleiter um ein eindeutiges Kontaktproblem, welches zeitnah zu beheben ist, denn unter Vollastbetrieb könnte der aktuelle Zustand brandgefährliche Ausmaße annehmen !!!

Anschlüsse demontieren, Kontaktflächen reinigen und entfetten, Adern eventuell neu absetzen und mittels neuer Kabelschuhe versehen, ebenfalls Kontaktandruckfedern am NH-Sicherungssockel überprüfen, abschließend betriebsfertigen Anschluss erstellen und Anlage in Betrieb nehmen.

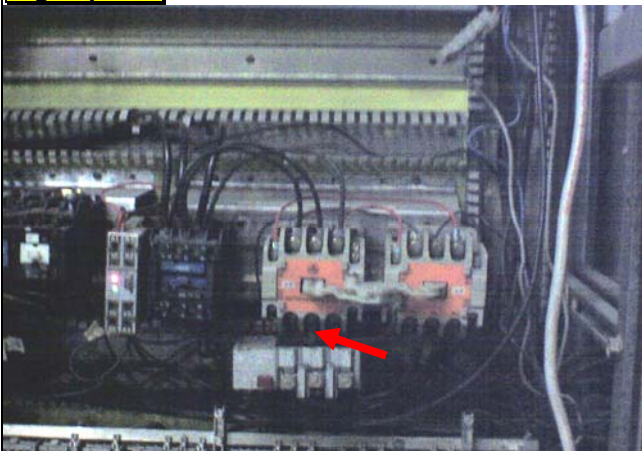
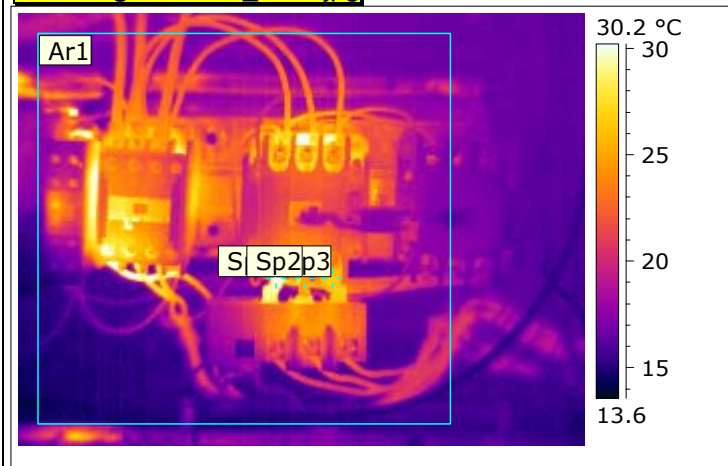
Thermogramm IR_0035.jpg

Ort Maschinenraum 1
Anlage UV Kälteanlagen Feld 5
Betriebsmittel Stern-Dreieck Kombination
Wasserpumpe 2

Emissionsgrad	0.90
Objektabstand	2.0 m
Reflektierte Messtemperatur	20.0 °C
Sp1 Temperatur	30.1 °C
Sp2 Temperatur	25.1 °C
Sp3 Temperatur	27.0 °C
Ar1 Max. Temperatur	35.5 °C

Fehlerkategorie 1 – Beobachten und bei nächster Inspektion untersuchen !

Bei der abgebildeten Stern-Dreieck Kombination sind die Anschlüsse am Übergang zwischen Schütz und Bimetall auffällig. Im Bereich -L1 erscheint die Verdrahtungsbrücke nicht ganz einwandfrei montiert !

Anschlüsse demontieren, Kontaktflächen reinigen und entfetten, Verdrahtungsbrücken neu anfertigen, Anschlussvorrichtungen am Schütz auf mechanische Festigkeit hin überprüfen, ggf austauschen, abschließend betriebsfertigen Anschluss erstellen und Anlage in Betrieb nehmen !

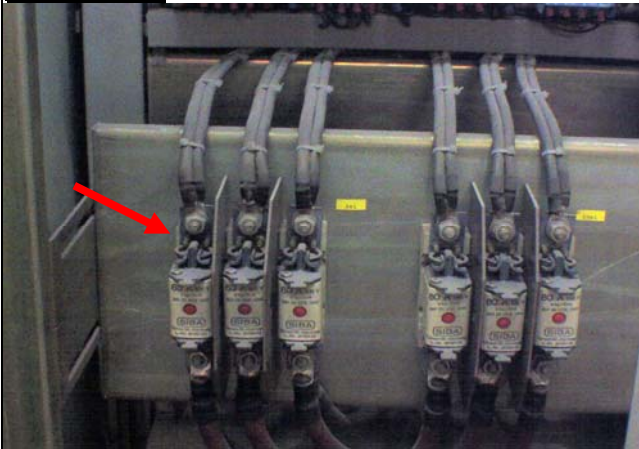
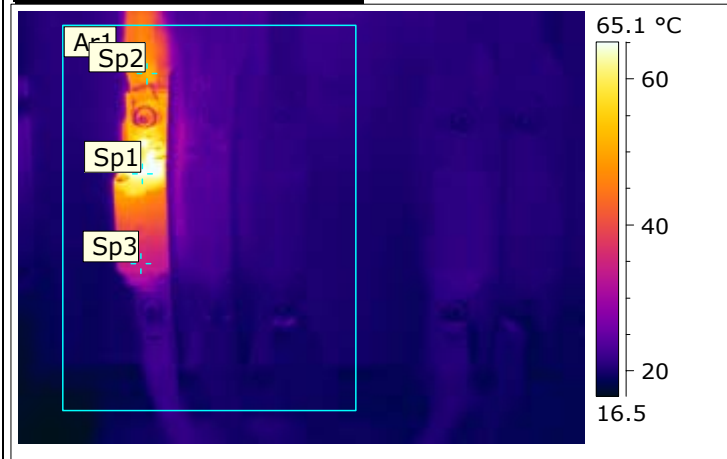
Thermogramm IR_0043.jpg

Ort Maschinenraum 1
Anlage UV 1-4 Feld 2
Licht und Kraft
Betriebsmittel NH00 Element 4e1
Nennstrom 80A
Belastung -L1 19A
Belastung -L2 15A
Belastung -L3 14A

Emissionsgrad	0.90
Objektstand	2.0 m
Reflektierte Messtemperatur	20.0 °C
Sp1 Temperatur	64.6 °C
Sp2 Temperatur	52.0 °C
Sp3 Temperatur	34.7 °C
Ar1 Max. Temperatur	72.9 °C

Fehlerkategorie 2 – Ausgebildete Überhitzung !! Fehler schnellstmöglich beheben !!

Die Auffälligkeit an –L1 ist unübersehbar, es handelt sich auf Grund der fast gleichmäßigen Belastung der Aussenleiter um ein eindeutiges Kontaktproblem an der Sicherungsaufnahme, welches umgehend zu beheben ist, denn unter Vollastbetrieb könnte der aktuelle Zustand brandgefährliche Ausmaße annehmen !!!

Anschlüsse demontieren, NH-Element vorsorglich komplett gegen NH-Trenner ersetzen, Aderm eventuell neu absetzen und mittels neuer Aderendhülsen versehen, abschließend betriebsfertigen Anschluss erstellen und Anlage in Betrieb nehmen.

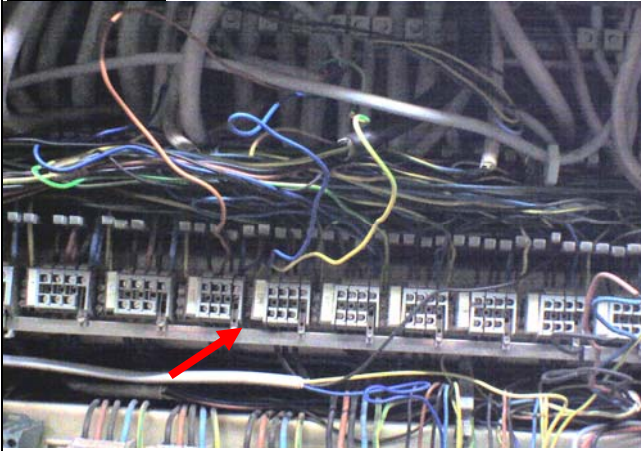
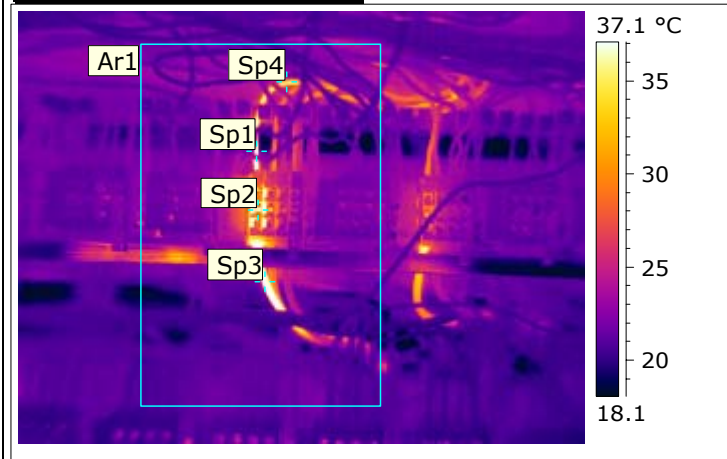
Thermogramm IR_0045.jpg

Ort Maschinenraum 1
Anlage UV 1-4 Feld 3
Licht und Kraft
Betriebsmittel Reihenklemmen L27, -L1
Nennstrom 16A
Belastung -L1 11,9A
Belastung -L2 0A
Belastung -L3 0A

Emissionsgrad	0.90
Objektstand	2.0 m
Reflektierte Messtemperatur	20.0 °C
Sp1 Temperatur	36.9 °C
Sp2 Temperatur	40.3 °C
Sp3 Temperatur	42.8 °C
Sp4 Temperatur	35.5 °C
Ar1 Max. Temperatur	52.6 °C

Fehlerkategorie 0 – Keinerlei Beanstandungen !

Betriebsbedingte Erwärmung der Reihenklemmen, da der 3polige Anschluss nur 1polig belastet ist !

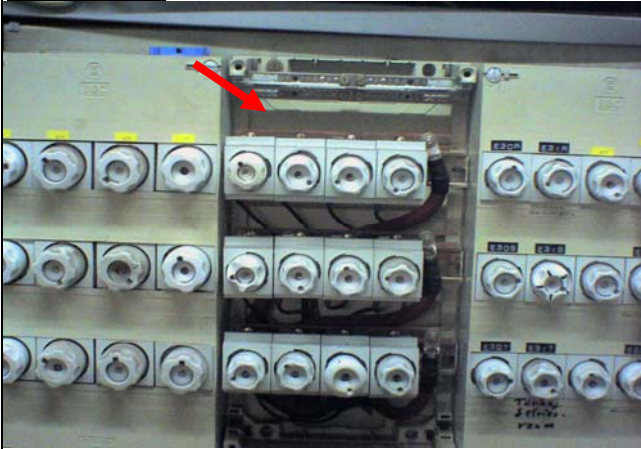
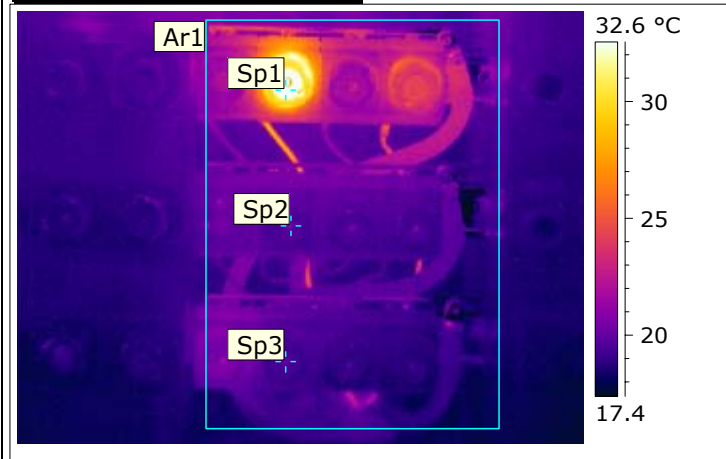
Thermogramm IR_0047.jpg

Ort Maschinenraum 1
Anlage UV 1-4 Feld 3
Licht und Kraft
Betriebsmittel Daizedsicherungen E27, -L1
Nennstrom 16A
Belastung -L1 11,9A
Belastung -L2 0A
Belastung -L3 0A

Emissionsgrad	0.90
Objektstand	2.0 m
Reflektierte Messtemperatur	20.0 °C
Sp1 Temperatur	34.9 °C
Sp2 Temperatur	20.3 °C
Sp3 Temperatur	19.7 °C
Ar1 Max. Temperatur	40.3 °C

Fehlerkategorie 0 – Keinerlei Beanstandungen !

Betriebsbedingte Erwärmung der Diazedsicherungen, da der 3polige Anschluss nur 1polig belastet ist !

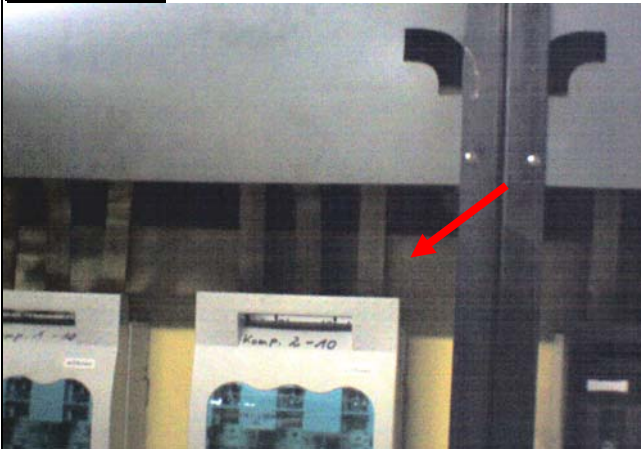
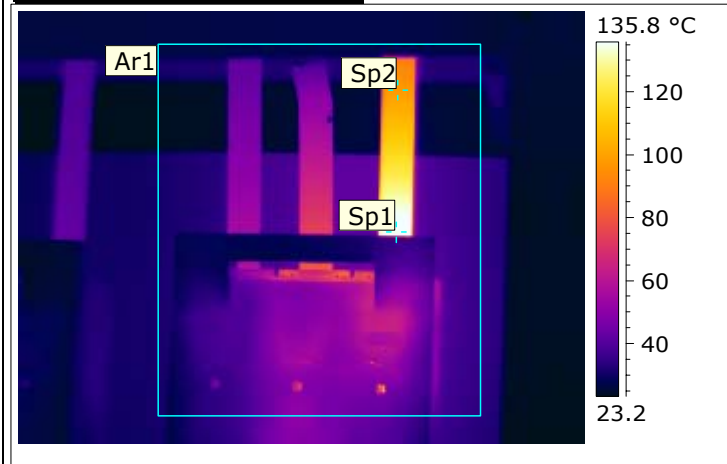
Thermogramm IR_0341.jpg

Ort Maschinenraum 1
 Anlage UV Kälteanlagen Feld 2
 Betriebsmittel NH Trenner
 Kompressor 2, primär -L3
 Nennstrom 250A
 Belastung -L1 151A
 Belastung -L2 151A
 Belastung -L3 150A

Emissionsgrad	0.90
Objektstand	1.0 m
Reflektierte Messtemperatur	20.0 °C
Sp1 Temperatur	141.4 °C
Sp2 Temperatur	98.2 °C
Ar1 Max. Temperatur	142.3 °C

Fehlerkategorie 3 – Akute Überhitzung !!! Fehler sofort beheben !!!

Die Auffälligkeit an -L3 ist unübersehbar, es handelt sich auf Grund der gleichmäßigen Belastung der Aussenleiter um ein eindeutiges Kontaktproblem, welches sofort zu beheben ist, denn unter Vollastbetrieb könnte der aktuelle Zustand brandgefährliche Ausmaße annehmen !!!

Anschlüsse demontieren, Kontaktflächen reinigen und entfetten, abschließend betriebsfertigen Anschluss erstellen und Anlage in Betrieb nehmen.

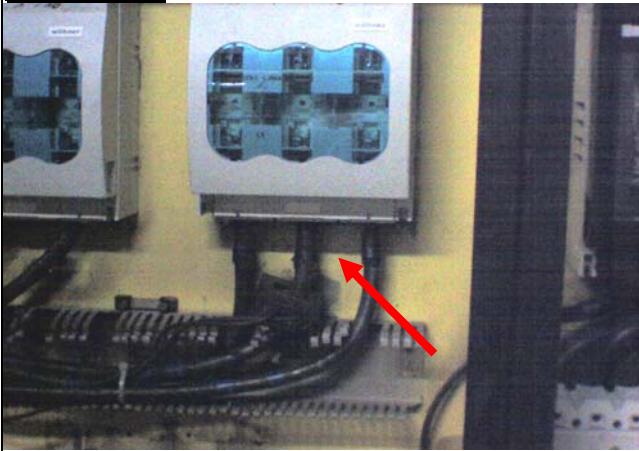
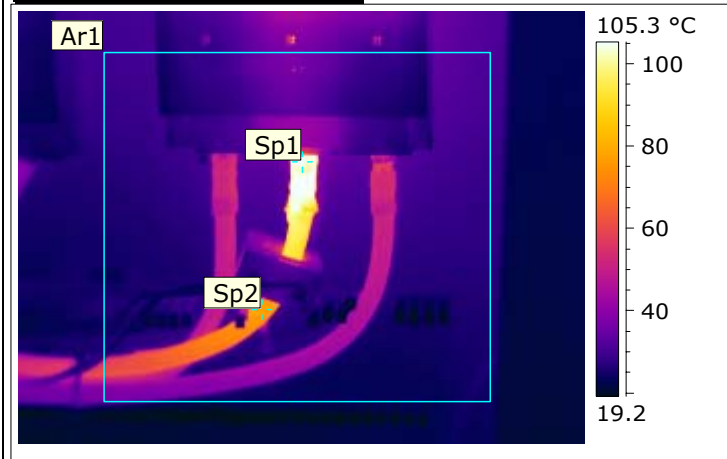
Thermogramm IR_0343.jpg

Ort Maschinenraum 1
 Anlage UV Kälteanlagen Feld 2
 Betriebsmittel NH Trenner
 Kompressor 2 sekundär, -L2
 Nennstrom 250A
 Belastung -L1 151A
 Belastung -L2 151A
 Belastung -L3 150A

Emissionsgrad	0.90
Objektabstand	1.0 m
Reflektierte Messtemperatur	20.0 °C
Sp1 Temperatur	104.6 °C
Sp2 Temperatur	78.0 °C
Ar1 Max. Temperatur	116.0 °C

Fehlerkategorie 3 – Akute Überhitzung !!! Fehler sofort beheben !!!

Die Auffälligkeit an -L2 ist unübersehbar, es handelt sich auf Grund der gleichmäßigen Belastung der Aussenleiter um ein eindeutiges Kontaktproblem, welches sofort zu beheben ist, denn unter Vollastbetrieb könnte der aktuelle Zustand brandgefährliche Ausmaße annehmen !!!

Anschlüsse demontieren, Kontaktflächen reinigen und entfetten, Adern eventuell neu absetzen und mittels neuer Kabelschuhe versehen, ebenfalls Kontaktandruckfedern am NH-Sicherungssockel überprüfen, abschließend betriebsfertigen Anschluss erstellen und Anlage in Betrieb nehmen.
